ДОСЛІДЖЕННЯ СТАНУ ДОСТУПНОСТІ ОБ'ЄКТУ ТА ПОСЛУГ, ЩО НАДАЮТЬСЯ,
ДЛЯ ОСІБ З ІНВАЛІДНІСТЮ ТА ІНШИХ МАЛОМОБІЛЬНИХ ГРУП НАСЕЛЕННЯ
Київський національний академічний «Молодий театр»

Дата обстеження: 27.09.21 р.

Назва об'єкту: Київський національний академічний «Молодий театр»

Адреса розташування: вулиця Прорізна, 17, Київ, 01001

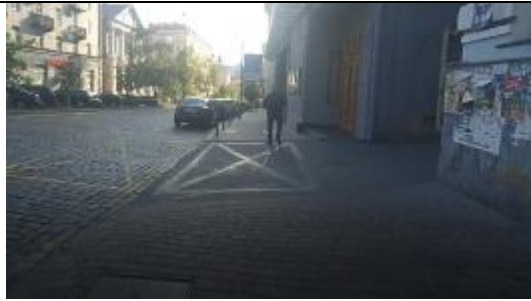
<p>2. Прилегла до об'єкту територія. Шлях руху вул. Прорізна.</p>	<p>Ризик травмування, для всіх категорій пішоходів. На шляхах руху, перед вхідною групою розташовано канава дощоприймача (водовідведення).</p>	<p>В ідеалі закрити канаву решіткою, з чарунками не більше 0,015м.; при неможливості виділити канаву контрастним кольором.</p>

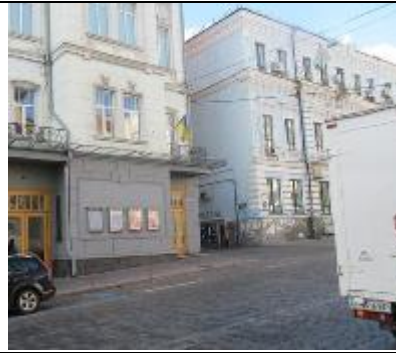
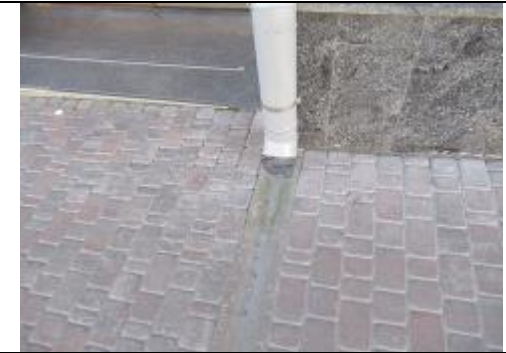
3. Прилегла територія. Паркування транспортних засобів

Місця для паркування транспортних засобів, якими керують водії з інвалідністю, або які перевозять осіб з інвалідністю, відсутні.

Облаштувати місця для паркування та позначити їх піктограмами – універсальним символом доступності відповідно до нормативів. Встановити відповідні знаки ПДР. Але, оскільки відповідна локація не належить до компетенції установи у наявному звіті тільки фіксується факт існування відповідного бар'єру. Детальний опис може бути надано за окремим запитом.

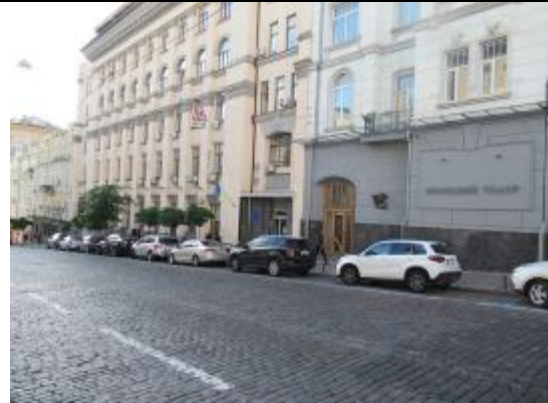
4. Отримання інформації про об'єкт.

Ускладнена навігація (орієнтування). Складно або неможливо отримати відповідну інформацію усім категоріям відвідувачів. Інформаційні покажчики про назву об'єкту, години роботи тощо малодоступні або недоступні для зорового сприймання.

Розробити/встановити відповідні інформаційні покажчики (таблички). Інформація має бути виконана збільшеним шрифтом та у контрастному співвідношенні кольорів. Покажчики мають бути матовими, не допускаються відображення та відблиски. Продублювати відповідну інформацію у тактильному вигляді та шрифтом Брайля.

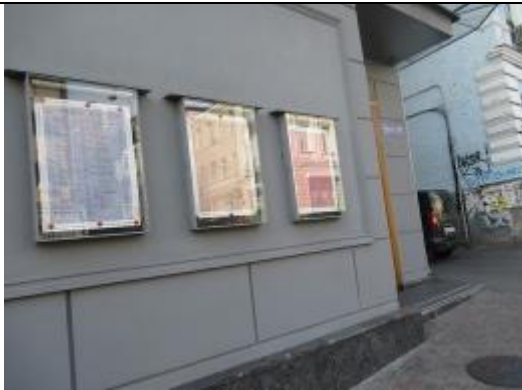
<p>6. Каса. Вхідна група.</p>	<p>Складно/Неможливо ідентифікувати вхід до каси, Ризик травмування. Ускладнене переміщення людей на кріслах колісних, з порушенням ОРА та іншим категоріям МГН. Ганок довжина 2,41 м ширина 1,21 м Відсутні попереджувальні тактильні смуги, контрастне маркування краю ганку. Відсутні поручні.</p>	<p>Передбачити влаштування нормативного поручня, контрастне маркування ганку. Встановити тактильні попереджувальні смуги. Провести ремонтні роботи та вирівняти заїзд на ганок.</p>

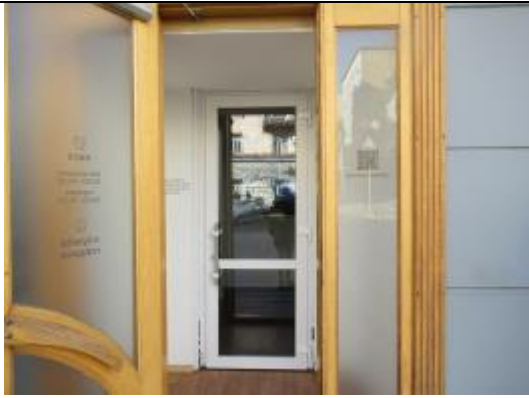
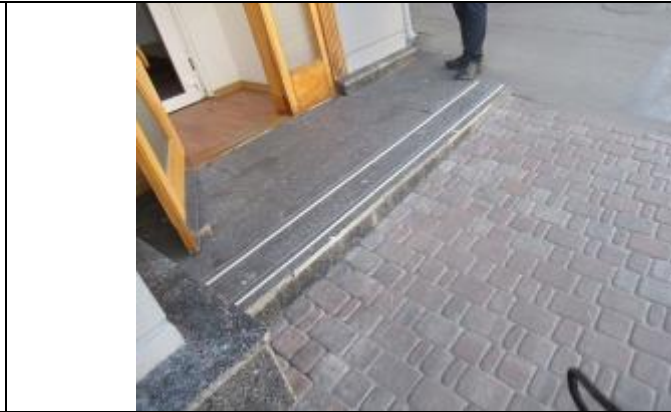
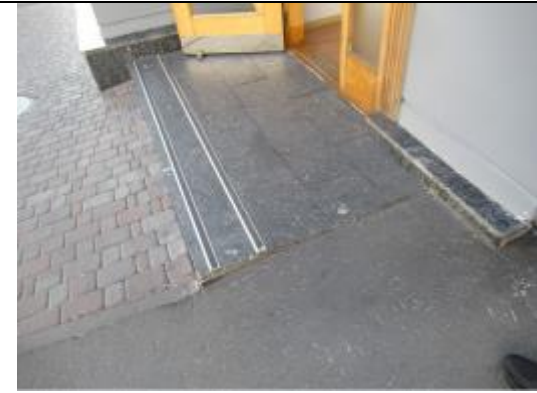
7. Каса. Вхідна група. Тамбур.

Ускладнене потрапляння через вхідні двері людей на кріслах колісних, з порушенням ОРА та інших категорій МГН.
Двері важкі, відкриваються при прикладанні значних зусиль. Двері не фіксуються в відкритому положенні.
Ширина дверей 70 та 85 см
Поріг на шляху руху 6 та 7 см.
Тамбур ширина 1,67 м, довжина 1,04 м.
На момент обстеження була відчинена одна половина дверей.

Виділити пороги контрастним кольором.
Зробити скіс або штучно виправити (як варіант закріплений килим або закріплена решітка для витирання ніг).
Забезпечити стан, в якому обидві створи дверних отворів були постійно відчинені;
Або встановити дверний отвір шириною не менше ніж 0,9 м

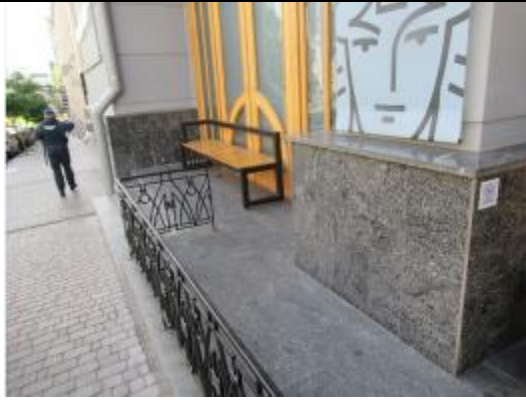
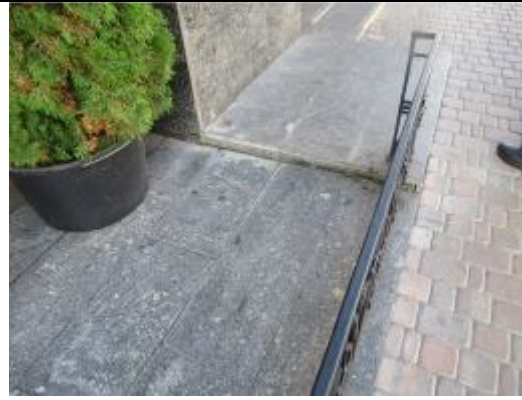
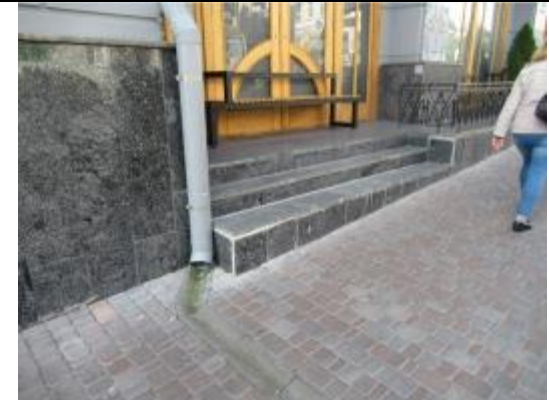
11. Центральний вхід. Вхідна група

Складно або неможливо ідентифікувати вхідні двері до театру. Незрозуміло, яка частина дверей відривається. Складно або не можливо скористатися дверною ручкою деяким групам МГН. Двері важкі, не фіксуються в відкритому проложені. Складно або неможливо скористатися особам, які пересуваються на кріслі колісному, особам з порушенням ОРА. Кнопка двостороннього зв'язку не ідентифікується візуально, розташована за перешкодою (трубою). На момент обстеження кнопка не працювала. Кнопка виклику персоналу не є елементом доступності. Ширина однієї половини дверей 70 см. Другу половину відкривають за запитом. Поріг на шляху слідування 5 см. Габарити ганку 115 см x 250 см.

Передбачити контрастне маркування вхідних дверей до театру та дверних ручок, кнопки двостороннього зв'язку та перешкод (поріг, ганок).

Передбачити влаштування написів з урахуванням вимог щодо візуальної доступності.

Забезпечити стан, в якому обидві створи дверних отворів були б постійно відчинені; або встановити дверний отвір шириною не менше ніж 0,9 м.

Провести відповідні ремонтні роботи для влаштування площадки для заїзду осіб на кріслі колінному відповідно до нормативних документів. Вирівняти вхід до театру врівень з поверхнею вулиці. Прибрати поріг на шляху руху.

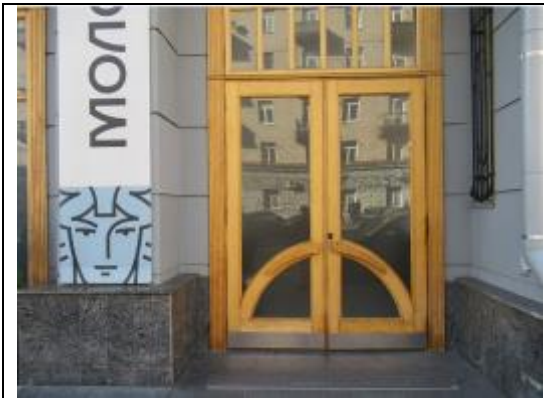
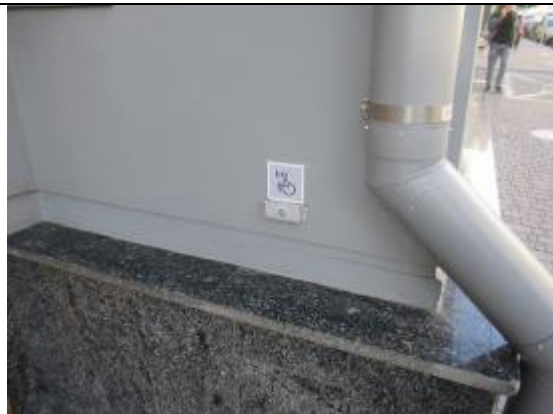
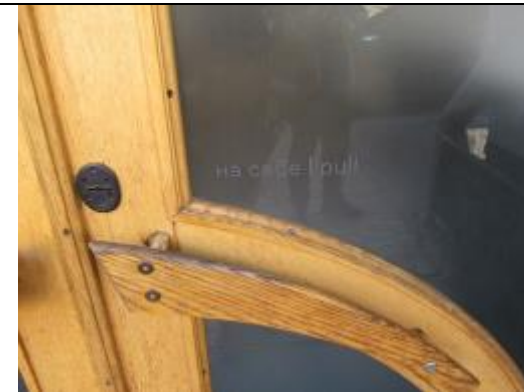
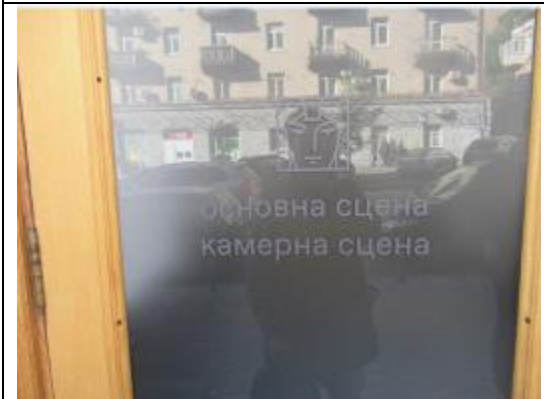
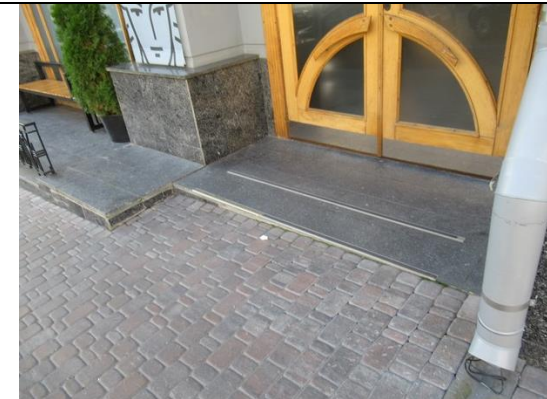
12. Вхідна група. Тамбур

Складно або неможливо потрапити через двері в тамбурі людям на кріслах колісних, з порушенням ОРА та іншим категоріям МГН. Наявні сходи без пандуса та поручнів. Ширина однієї половини дверей 70 см. Друга половина відкривається за запитом. Ризик травмування для всіх категорій населення. Сходи не марковані, немає поручнів. Сходи виступає за підсходинок на 3 см.

Нанести попереджувальні контрастні смуги по краях сходинок (перша, остання сходового маршу). Облаштувати сходи з обох боків перилами відповідно до нормативних документів.

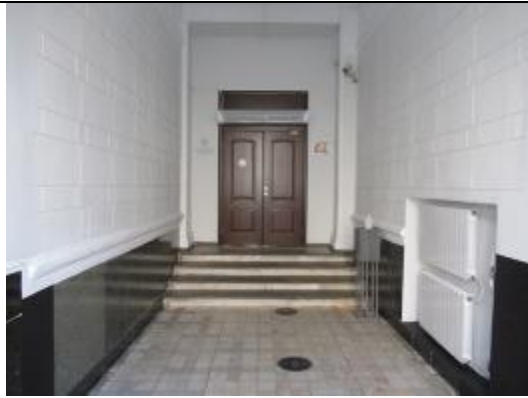
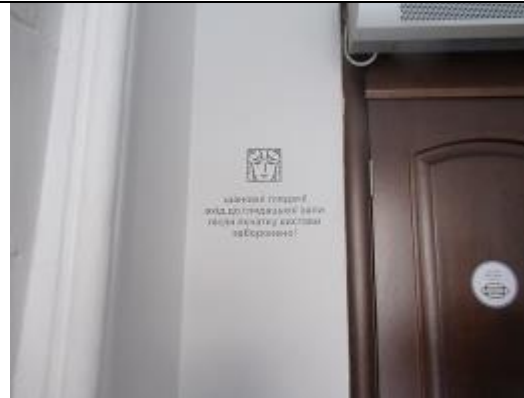
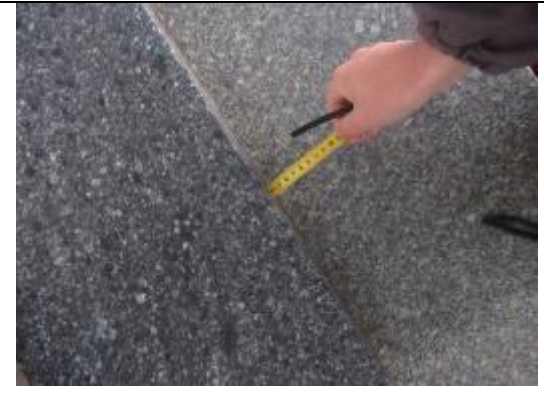
14. Навігація, орієнтування, отримання інформації. Шляхи руху до локацій в холі

Ускладнене орієнтування. Інформаційні покажчики контрастні, але деякі написи недоступні для людей з порушенням зору через невеликий шрифт.

Передбачити в системі внутрішньої візуальної навігації виконання критеріїв до вказівників, а саме:

Інформація має бути виконана збільшеним шрифтом та у контрастному співвідношенні кольорів. Інформаційні покажчики мають бути розташовані на зручній для зорового та тактильного сприймання висоті. Виконати дублювання відповідної інформації у тактильному вигляді та шрифтом Брайля. Розробити та встановити мнемосхеми об'єкту. Встановити універсальні інформаційні покажчики щодо назв локацій. «Буфет», «Туалет», «Глядацька зала» тощо.

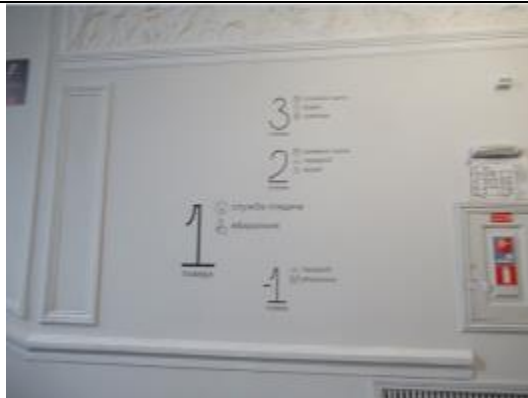
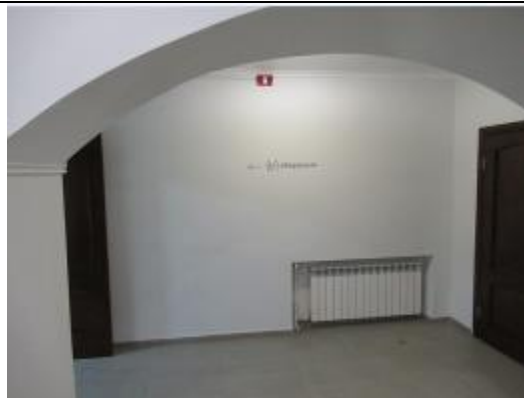
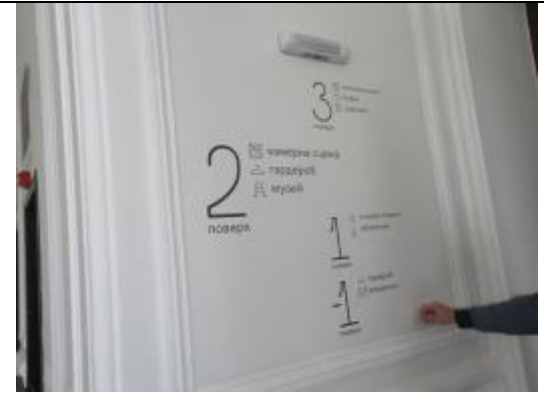
15. Сходи внутрішні

Ризик травм для користувачів. Ускладнене переміщення людей з порушення ОРА та іншим категоріям МГН. Відсутнє контрастне маркування сходинки по краю

<p>сходового маршу. Наявні поручні не забезпечують можливості безпечного пересування по сходах. Не нормативні поручні</p> <p>На -1 поверсі при виході зі сходів відсутні поручні та контрастне маркування перепадів висот. Неможливо скористатися деяким категоріям відвідувачів. Високий ризик травмування для усіх відвідувачів.</p>	<p>Виконати контрастне маркування першої та останньої сходинки відповідно до нормативів.</p>
<p>16. Всі сходові марші на об'єкті.</p>	<p>Не доступні для осіб які пересуваються на кріслі колісному. не доступні для багатьох категорій відвідувачів навіть із використанням сторонньої допомоги. Як варіант розумного пристосування є в наявності прилади та устаткування що використовується для забезпечення доступу до театру людям на кріслах колісних. Але Дана модель підйомного механізму не універсальна. Кріплення не призначене для крісел-колісних активного типу, та з електроприводом. Неможливо зафіксувати дане крісло.</p> <p>Такий спосіб забезпечення переміщення людей на кріслах колісних, потребує мати в комплекті з механізмом необхідного типу коляску. Необхідно забезпечувати переміщення людини з крісла в крісло. При відповідному способі надання допомоги необхідна наявність навченого високо кваліфікованого персоналу</p>	<p>Забезпечити наявність універсальних підйомних механізмів. При реконструкції будівлі побудувати ліфт.</p>

Виконати влаштування нормативних поручнів з обох боків сходів. Передбачити та виконати виступання поручнів на 30 см за межі сходів.

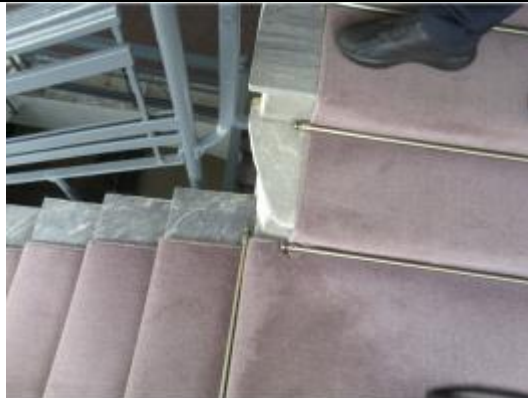
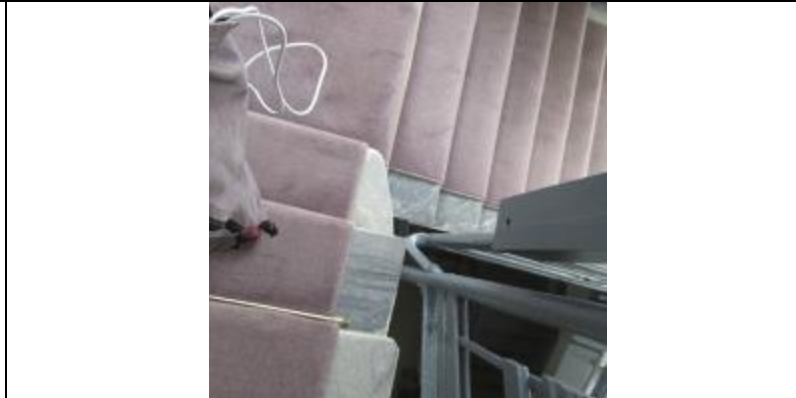
<p>19. Гардероб</p>	<p>Недоступний для багатьох груп МГН, людям на кріслах колісних, людям з порушеннями ОРА. Гардероб розташований на -1 поверсі, до якого ведуть внутрішні сходи (п 15). Висота стійки 85 см. Ризик травмування через конструкції арки на шляху слідування. Зона гардеробу контрастно виділена. Наявні дзеркала в рамах та місця, де можна тимчасово покласти речі.</p>	<p>Передбачити контрастне виділення пониження арки на шляху слідування до висоти 200 см.</p>

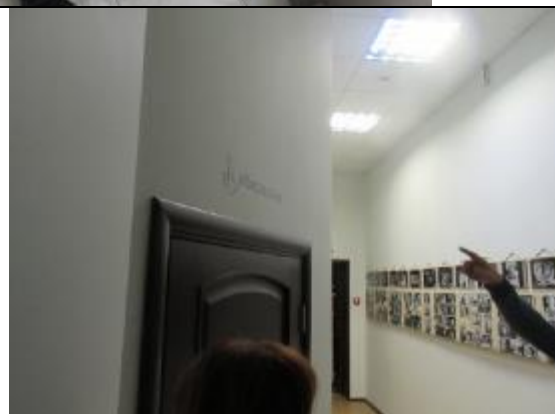
22. Камерна сцена. Вестибюль. 2 поверх.

Ризик травмування. Дзеркало може дисорієнтувати окремі групи населення. Ускладнене переміщення людей з порушення ОРА та іншим категоріям МГН. Вхідні двері до холу двостулкові. Ширина проходу відритої половинки 57 см. Друга половинка може відкриватися за вимогою. Наявний поріг на шляху слідування. Нявні місця для очікування, полички для речей та гардероб.

Передбачити контрастне маркування перепадів висот на шляху слідування.
Передбачити додаткові елементи оздоблення для безпечного сприйняття дзеркала, зокрема, особами з порушеннями зору. Забезпечити стан, в якому обидві створи дверних отворів були б постійно відчинені; або встановити дверний отвір шириною не менше ніж 0,9 м.

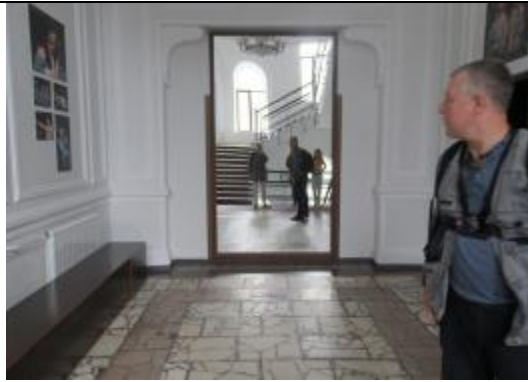
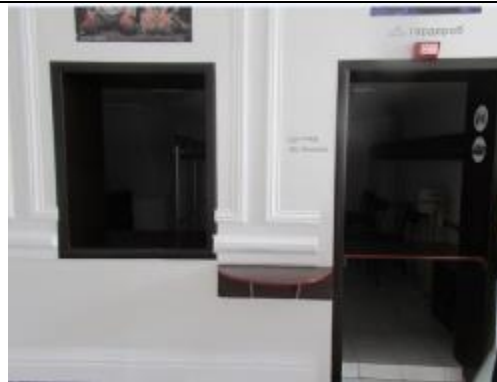
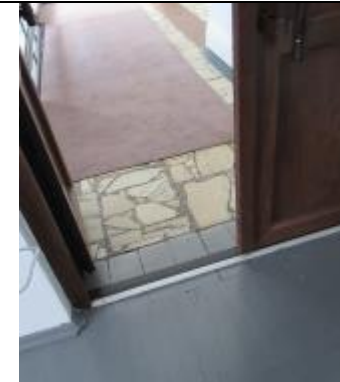
23. Камерна сцена. Вестибюль.
Отримання інформації

Складно або неможливо отримати інформацію всім категоріям відвідувачів. Інформаційні стенди, виконані у неконтрастних кольорах, шрифти не збільшені.

Передбачити влаштування інформаційних стендів з урахуванням вимог щодо візуальної доступності.

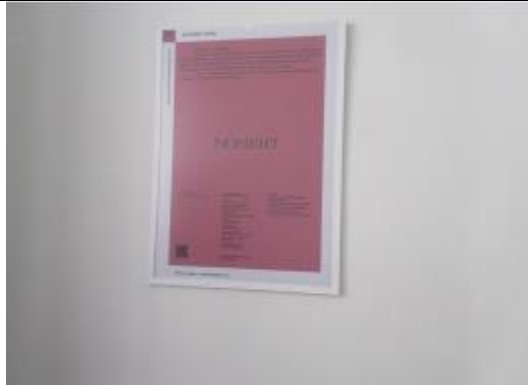
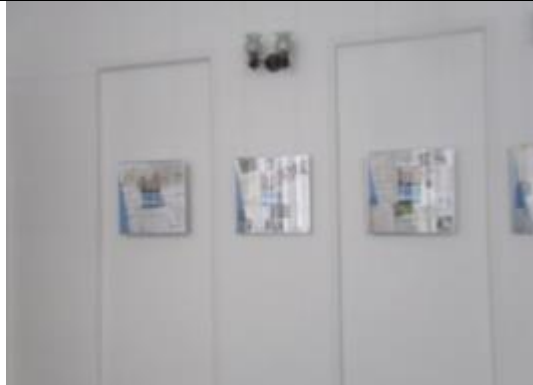
24. Камерна сцена. Глядацька зала.

Ризик травмування всім категоріям населення. На шляху слідування до останніх рядів, розташовані навісні перешкоди на висоті менше 2 м.
Ускладнене переміщення для багатьох груп МГН, людям на кріслах колісних, людям з порушеннями ОРА.
Вхідні двері двостулкові. Ширина проходу 83 см. Друга половинка відкривається на вимогу.
Різна ширина та конфігурація сходинок, ризик зірватися з краю сходинки і травмуватися, втративши рівновагу на сходах.
Відсутні поручні на шляху слідування до місця.
Наявне контрастне маркування країв сходинок.

Виконати контрастне маркування виступаючих частин оздоблення та обладнання, в разі неможливості провести відповідні роботи по влаштуванню нормативної висоти проходів.
Передбачити поручень на сходах по шляху слідування до місця.

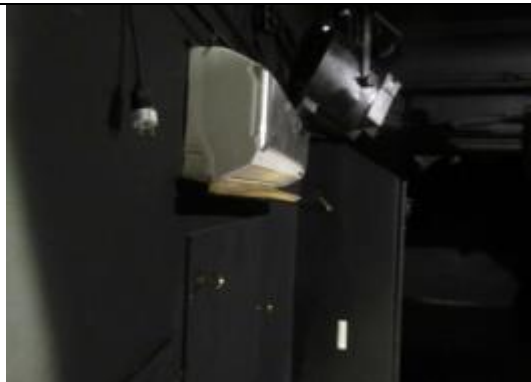
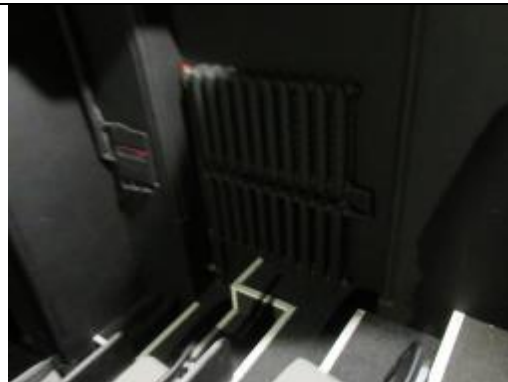
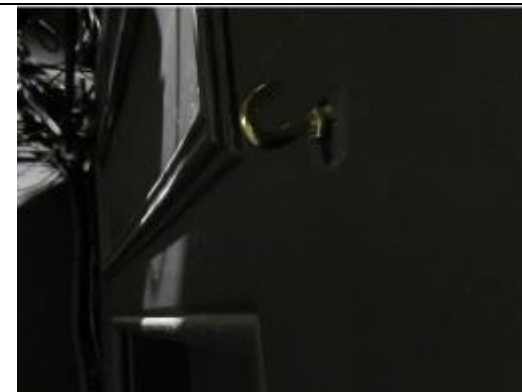
25. Камерна сцена. Глядацька зала.

Складно або неможливо ідентифікувати номер ряду та місця.

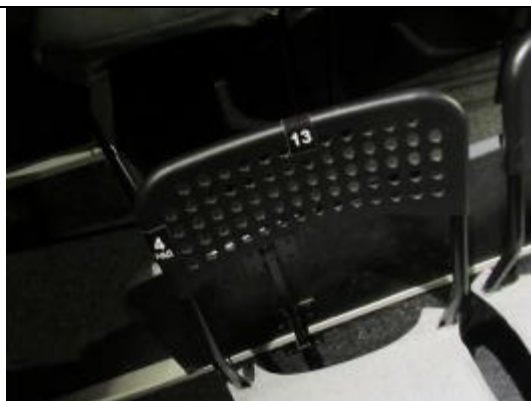
26. Основна сцена. Вестибюль. 3 поверх.

Ускладнене переміщення людей з порушеннями ОРА та іншим категоріям МГН. Складно або неможливо скористатися сходами самостійно, високий ризик травмування. Повна недоступність для осіб на кріслі колісному та деяких категорій відвідувачів з порушеннями ОРА. На одному з входів в глядацьку залу наявні сходи не мають поручнів та маркування краю сходинок. Наявні додаткові перешкоди в конструкції сходів.
Складно або неможливо ідентифікувати буфет людям з порушенням зору та іншим групам населення. Буфетною стойкою та столами неможливо самостійно скористатися людям невисокого зросту, дітям, особам на кріслі колісному.

Передбачити влаштування табличок з урахуванням вимог щодо візуальної доступності. Передбачити контрастне маркування краю сходинок та виступаючих конструкцій.

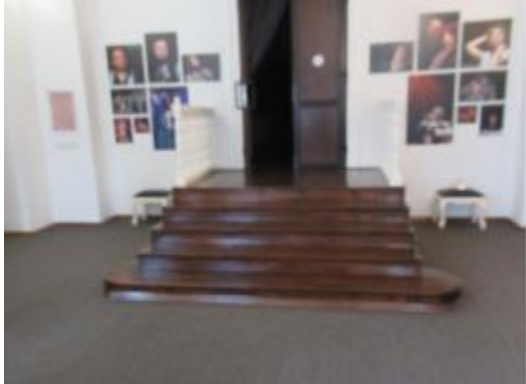
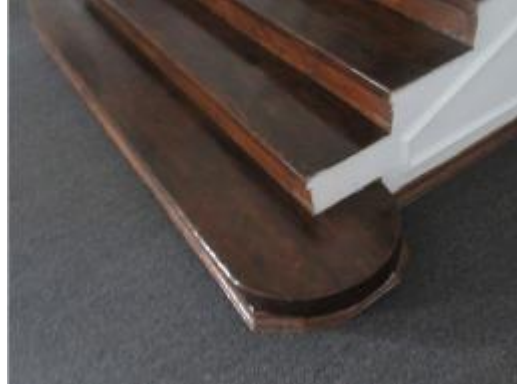
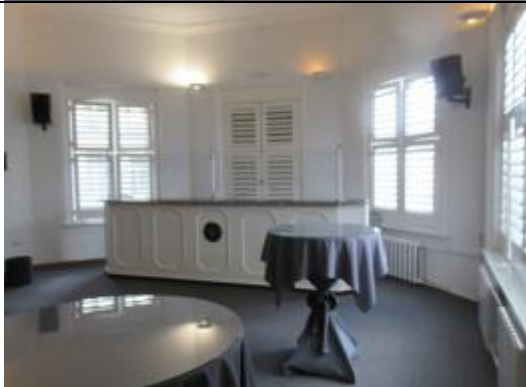
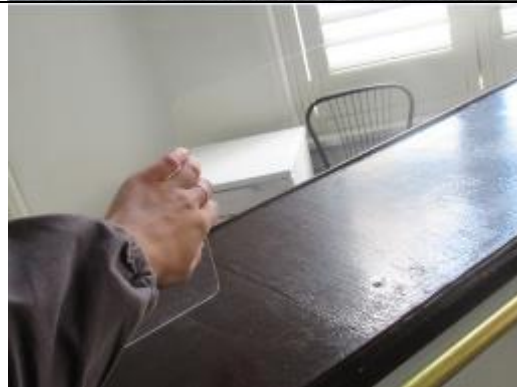
<p>27. Основна сцена. Глядацька зала.</p>	<p>Ускладнене переміщення людей з порушеннями ОРА та інших категорій МГН. Ухил підлоги в глядацькій залі – 8,6-11%. Ризик травматизму для відвідувачів через наявні пороги, сходинки та перепади висот. Не ідентифікується край перешкоди в партері. Вихід на сцену недоступний для людей з порушеннями ОРА та інших категорій МГН. Сходи не мають контрастного маркування та поручнів.</p>	<p>Передбачити універсальне контрастне (світлове) маркування порогів, перепадів висот та сходинок на шляху слідування. Влаштувати поручні вздовж стін на шляху слідування до глядацького місця, та на сцену.</p>

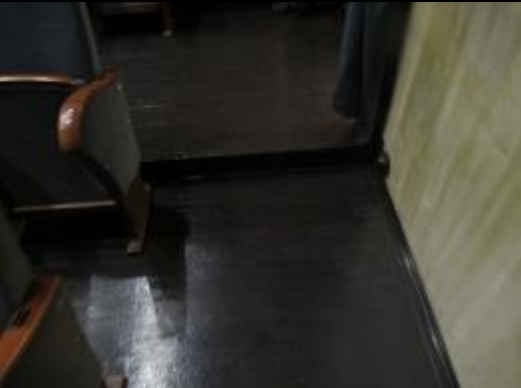
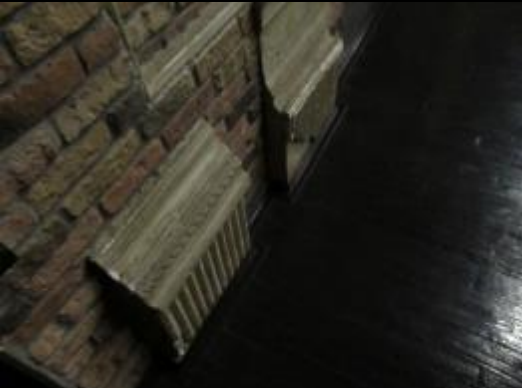
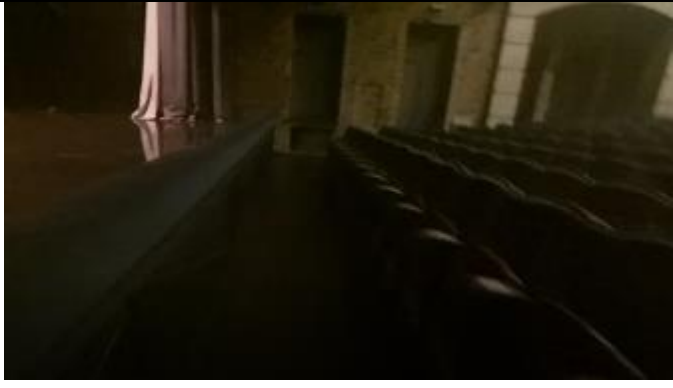
<p>28. Основна сцена. Глядацька зала.</p>	<p>Складно або неможливо ідентифікувати номер ряду та місця.</p>	<p>Передбачити маркування номера ряду та місця з урахуванням вимог щодо візуальної доступності. Передбачити місця для сидіння з твердою основою, спинками та поручнями.</p>

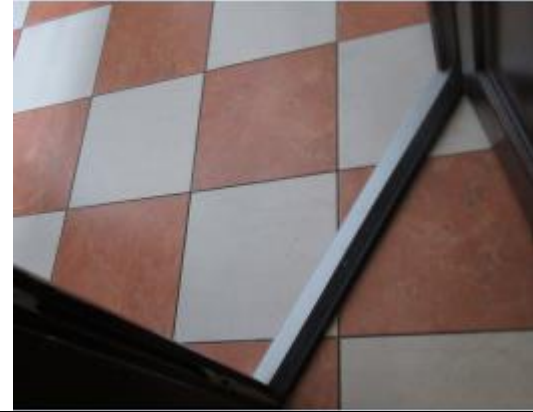
<p>30. Основна сцена. Балкон.</p>	<p>Ускладнене переміщення людей з порушеннями ОРА та інших категорій МГН. Високий ризик травматизму для вивідувачів через наявні пороги, сходинки та перепади висот. Влаштованими поручнями на шляхах слідування неможливо скористатися самостійно відвідувачам з</p>	<p>Виконати універсальне контрастне (світлове) маркування порогів, перепадів висот та сходинок на шляху слідування. Влаштувати нормативні поручні вздовж стін на шляху слідування до глядацького місця.</p>
-----------------------------------	---	---

порушенням ОРА та іншим категоріям МГН, вони занижкі, не виконують захисної функції, не відповідають нормам.

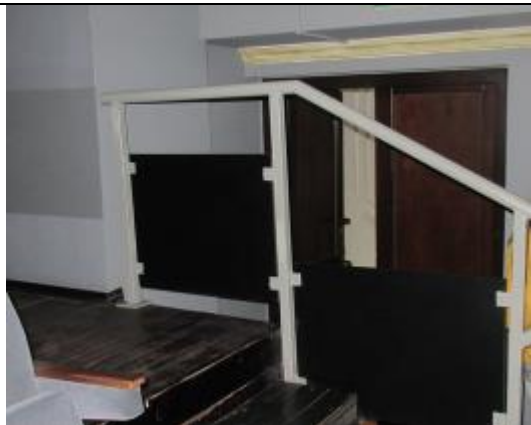
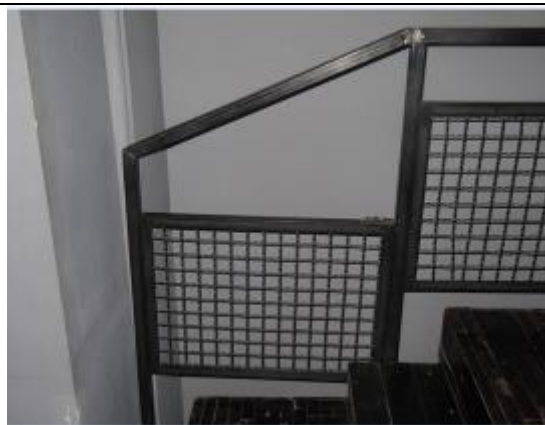
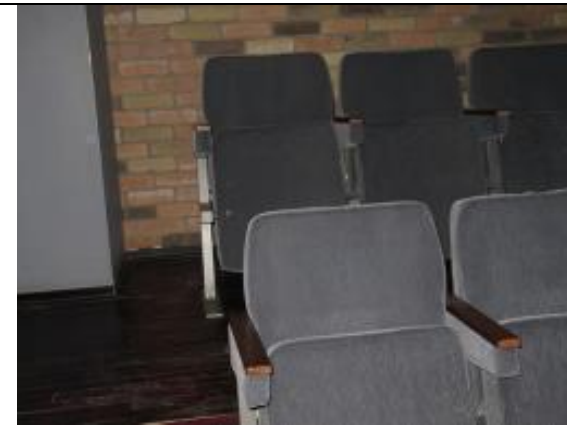
31. Мікросцена. Вхідна група

Складно або неможливо ідентифікувати вхідні двері до зали. Складно або неможливо скористатися дверною ручкою деяким групам МГН. Двері важкі, не фіксуються в відкритому проложені.
Ускладнене переміщення людей на кріслах колісних та людей з порушення ОРА. На шляху слідування ганок, з шириною для заїзду 30 см. Поріг на шляху слідування 4 см. Глибина ганку 100 см. Відсутні поручні.
Кнопка виклику персоналу не ідентифікується. Кнопка виклику не є елементом доступності. Ширина дверей 84 см. Відкривання дверей перешкоджає заходу людей через заїзд на ганок.

Передбачити влаштування нормативного заїзду, поручень на шляху слідування.
Виконати контрастне маркування вхідних дверей до театру та дверних ручок, кнопки виклику персоналу та перешкод (поріг, ганок).
Передбачити влаштування написів з урахуванням вимог щодо візуальної доступності.
Вирівняти рівень ганку до рівня поверхні вулиці.

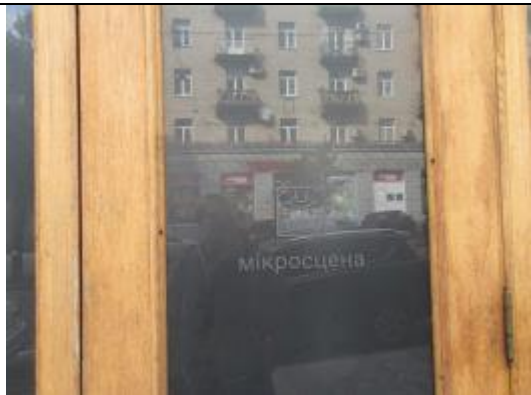
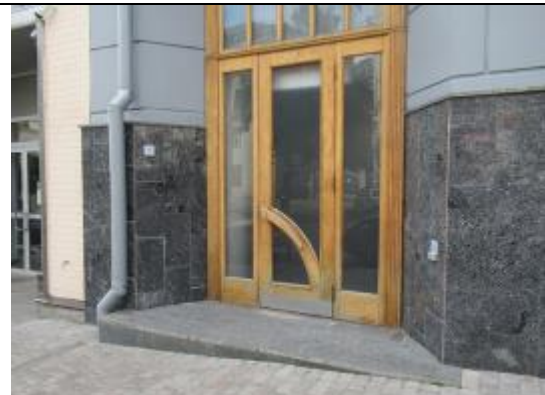
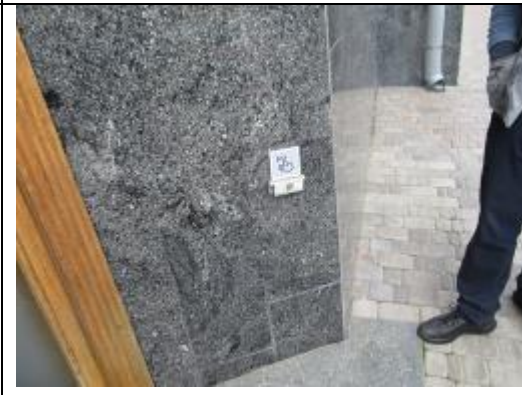
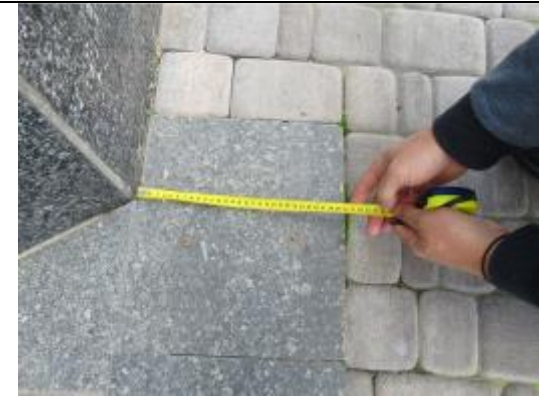
32. Мікросцена. Вестибюль

Складно або неможливо переміщення людей з порушеннями ОРА, людей на кріслах колісних та інших категорій МГН. Ризик травматизму для вивідувачів через наявні пороги, сходинки та перепади висот. Ковзья поверхня, високий ризик травмування на мокрій підлозі для усіх категорій відвідувачів. Ненормативні ширина площадок перед сходами 86 см. На сходах відсутні поручні. Маркування на сходинках не контрастне. Ширина дверного проходу 64 см.

Забезпечити стан, в якому обидві створи дверних отворів були б постійно відчинені; або встановити дверний отвір шириною не менше ніж 0,9 м.
Виконати влаштування поручнів на сходах, контрастне маркування сходинок.

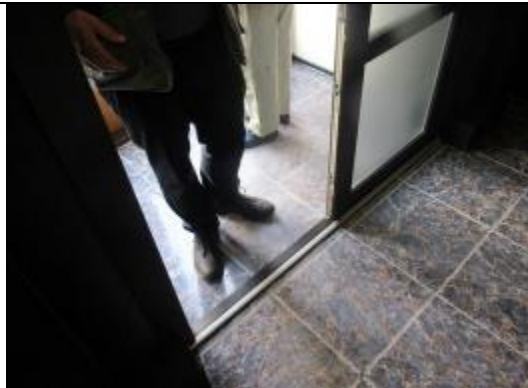
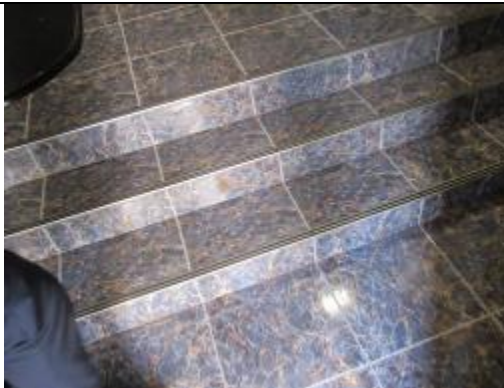
33. Мікросцена. Глядацька зала

Ускладнене переміщення людей з порушеннями ОРА та інших категорій МГН. Ризик травматизму для вивідувачів через наявні пороги, сходинки та перепади висот. Вихід на сцену недоступний для людей з порушеннями ОРА та інших категорій МГН. Ширина дверного отвору

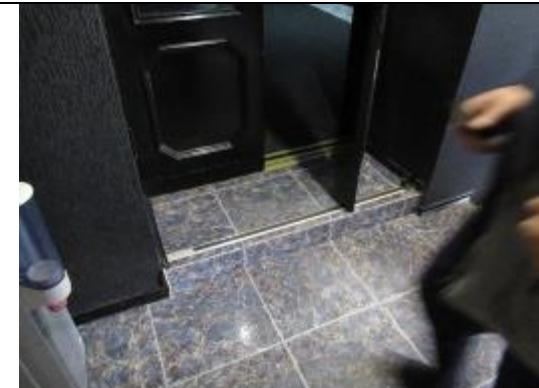
<p>66 см. На шляху слідування вузькі сходи без поручнів. Складно або неможливо ідентифікувати номер ряду та місця.</p>	<p>Забезпечити стан, в якому обидві створи дверних отворів були постійно відчинені; або встановити дверний отвір шириною не менше ніж 0,9м. Виконати візуальні покажчики напрямів руху та проходу відвідувачів відповідно до номерів місць, схему глядацького залу з урахуванням вимог доступності. Розглянути питання доцільності виготовлення і встановлення універсальної мнемосхеми.</p>

Виконати універсальне контрастне (світлове) маркування порогів, перепадів висот та сходинок на шляху слідування.
Влаштувати нормативні поручні вздовж стін на шляху слідування до глядацького місця.
Передбачити контрастне маркування сходинок.

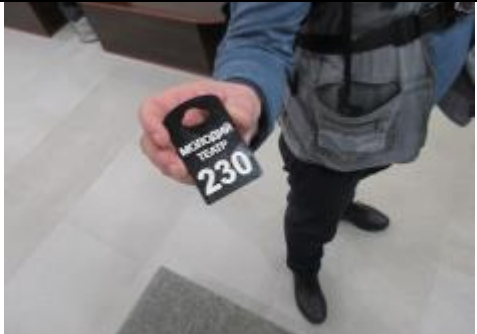
4.	Номерки в гардеробі	На номерках чіткі контрастні цифри, які можна ідентифікувати.

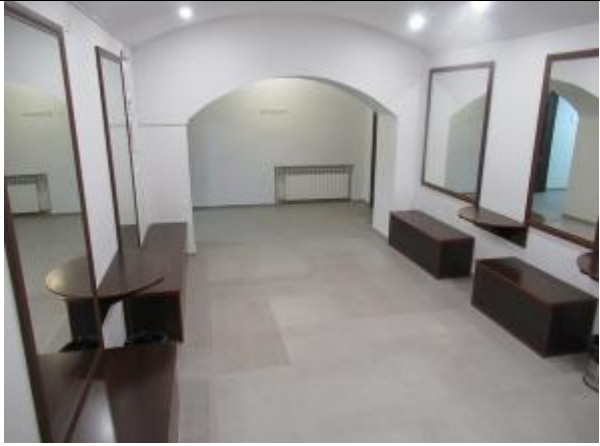
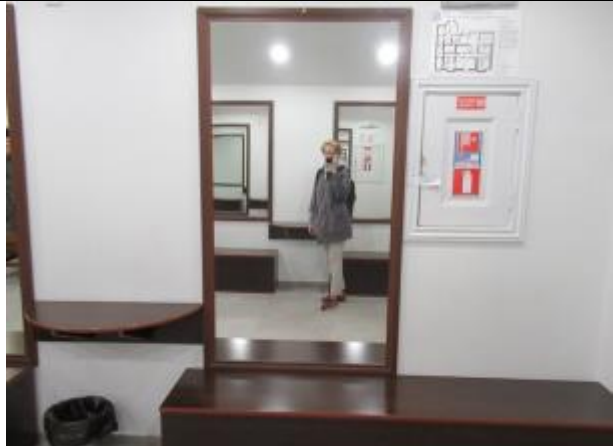
5.	Прилегла зона біля гардеробу.	Дзеркала в рамах, що контрастно виділяються на фоні стіни. Не дезорієнтують людей. Є полички для речей та лавочки.

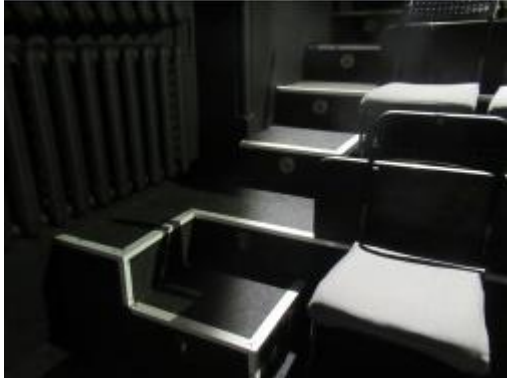
5.	Контрасне виділення сходинок в глядацьких залах	В залі наявні перепади висотта сходинки. Контрасне виділення краю перешкод виконане відповідно до загального оздоблення зали.
